マンション管理組合火災保険では、 このような保険事故が発生しています

マンションで発生する保険事故の多くは、 「漏水事故」、「破損、汚損等事故」です

「漏水事故」の事例と対策例①(配管劣化対策)

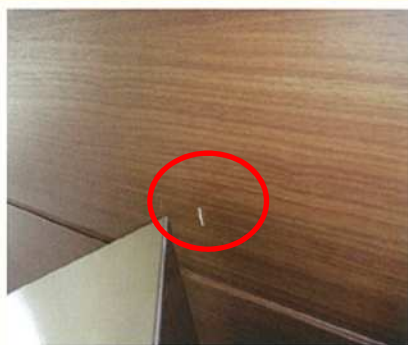
機能に支障のない傷

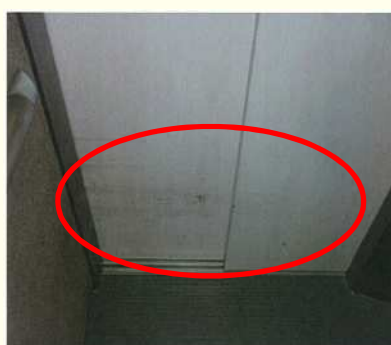
機能に支障のない汚れ

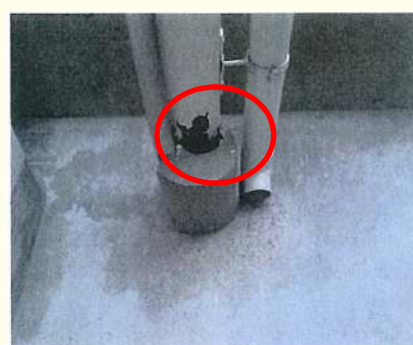
消耗や経年劣化による損害

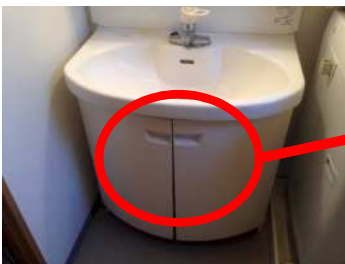
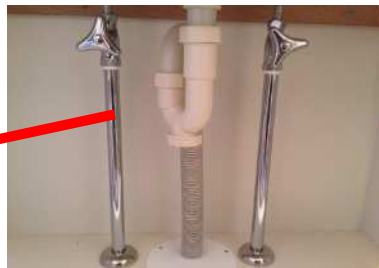
※さびが出ていたら、配管の交換をご検討ください。

- ・キッチン、洗面所の給排水管にさびが生じていないか。
- ・バルブの取付金具や水栓にゆるみ等が生じていないか。
- ・配管の接続部等に漏水跡（水の乾いた跡）がないか。
- ・蛇口やキッチンシャワーの付け根など、可動部に破損はないか。

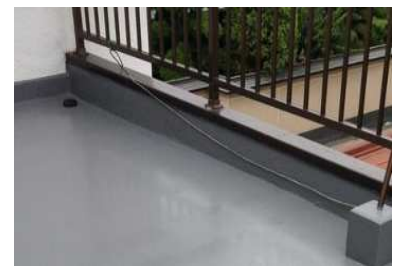
- ・防水施工面に浮き・ひび・はがれ等が発生していないか。

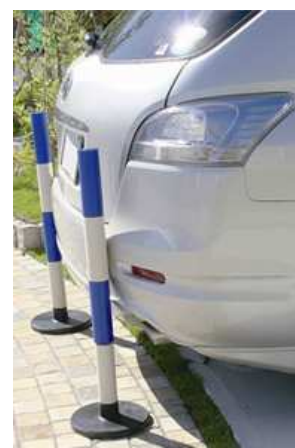
- ◆ 後退時等でも視認しやすいよう、注意喚起・激突防止用の表示やポール、ミラー等を設置する。
- ◆ 柱等をラバー等で保護する。

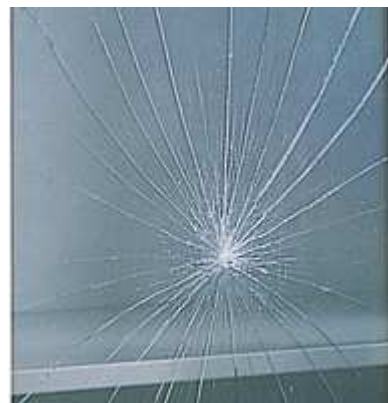
対策例のフィルム貼付には、ガラスが破損した場合の、フィルムによる破片の飛散防止効果も期待できます。

ガラス飛散防止フィルムの効果イメージ

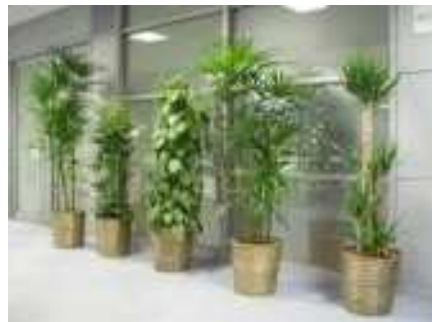
<事故事例> エントランスのロビーに設置されている電動カーテンを無理に引張ったため、電動モーター駆動部が故障した。

事例のような誤った設備利用の防止や、人の接近により破損しやすい物を防護したい場合、景観等を損ねずにリスク回避する方法として、防護対象物に接近しにくいよう観葉植物等を配置することが有効な場合もあります。

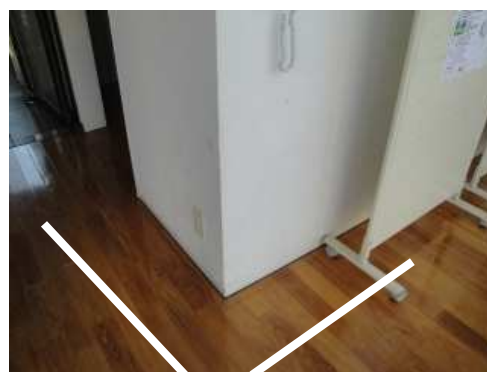
- ◆ 「台車通行禁止」エリアを設定し、運送業者向けに、掲示等で周知する。
- ◆ 廊下の壁やコーナーへの接近注意を促すために、台車の走行注意エリアとして、廊下の壁際・コーナー部の床をラインや色違いのカーペット類で区画表示する。
- ◆ 損傷防止のため、金属やプラスチック製のプレートで、廊下の壁およびコーナーの突き出た角部分を保護する。
- ◆ 以下のような運搬時の留意点を、運送業者への申し入れによって周知する。
 - ・ 台車やカートは片手押しをせず、両手で押す。
 - ・ コーナーを曲がる際は、台車の速度を十分落とす。

コーナー部の白線による走行エリアのイメージ

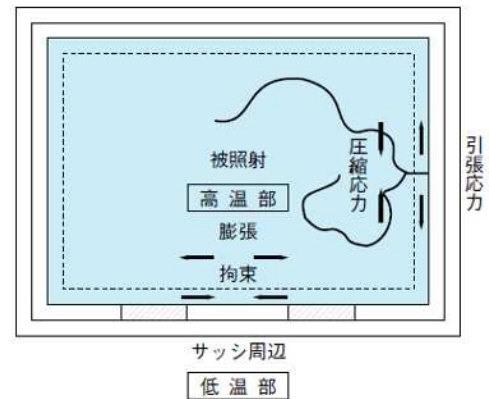
熱割れは、1枚の窓ガラスにおいて、場所（中央部と周辺部等）によってガラスの温度差が生じた場合、ガラスの膨張率が異なることにより引張応力が発生し、ガラスが破損する現象です。

「板ガラスと熱割れ」出典：日本板硝子HP
(<http://glass-catalog.jp/pdf/g12-010.pdf>)

熱割れは、ガラスの中央部とガラスを拘束するサッシ付近の温度差が大きくなる冬季に発生しやすいといわれます。

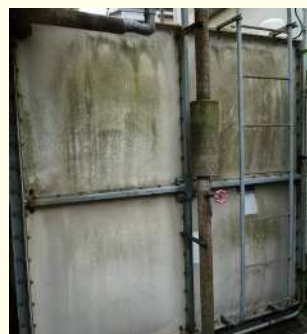
給排水管は、使用材質等により経年劣化の進行状況は大きく変わりますが、長年使用する間に修繕の対象となってくるものがあります。経年劣化による破断が発生すると、漏水事故の原因となります。

給水配管設備の劣化が懸念されます
